# Lausnitz

## Wiedergeburt eines herrschaftlichen Landsitzes

# Darstellung des Bestandes und der Umbaumaßnahmen sowie der entwurflichen Herangehensweise

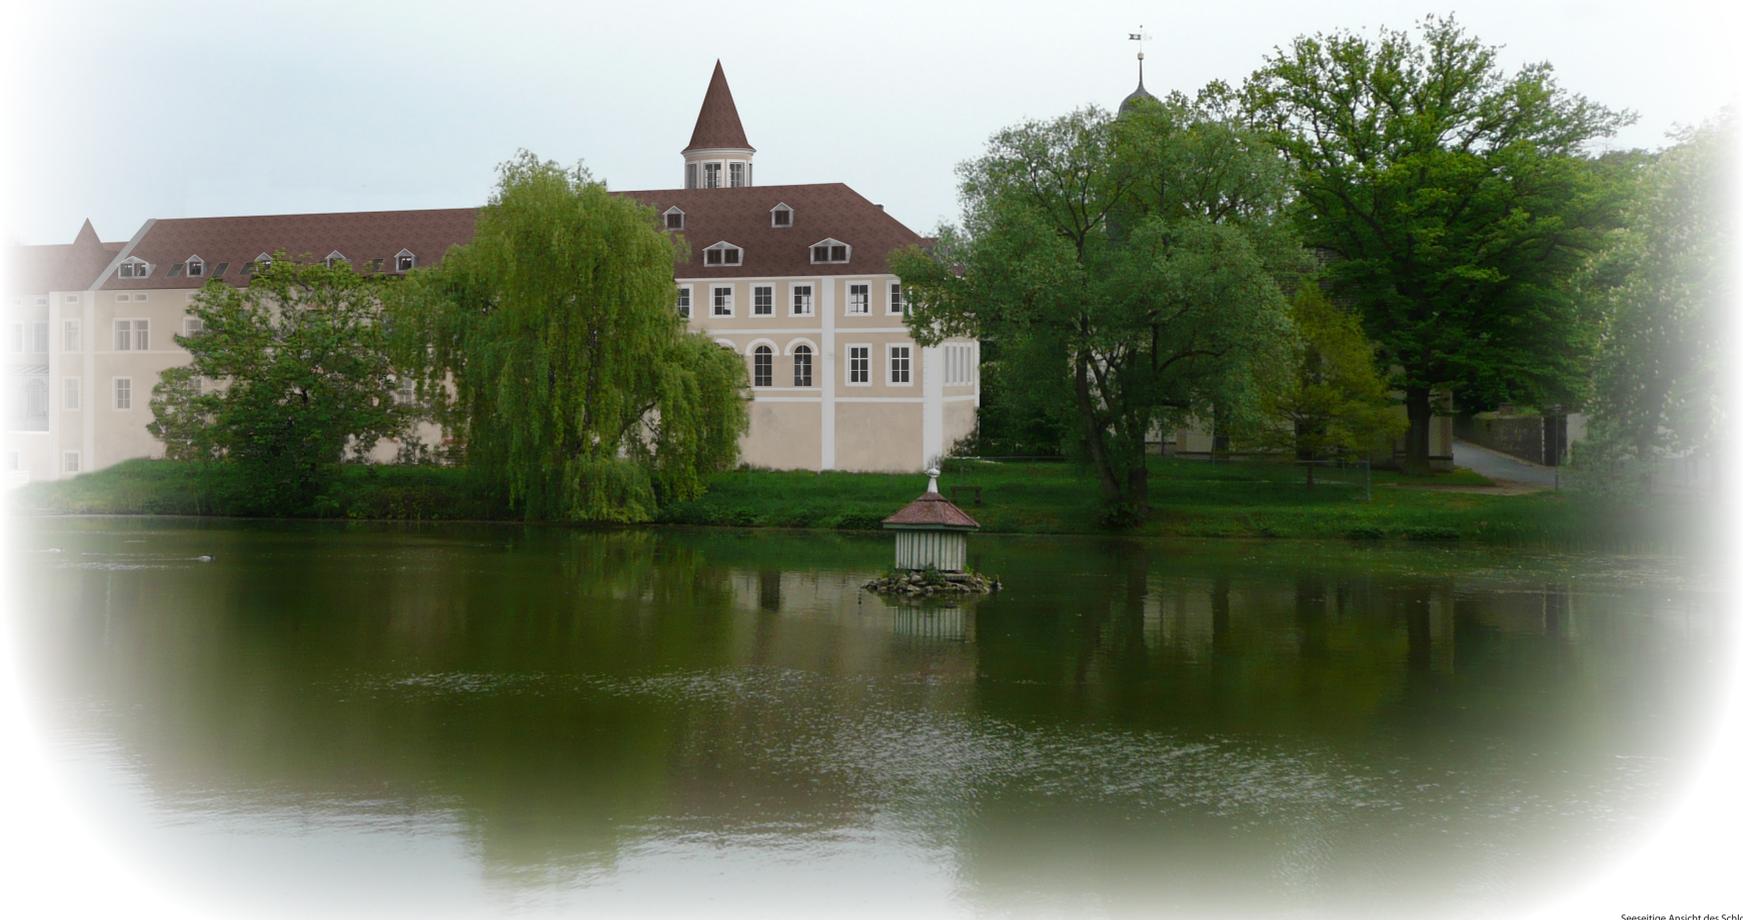
Seeseitige Ansicht des Schlosses nach seiner Restaurierung. v.z.n.l.: Herrenhaus, Gutsverwalterhaus, Neubau

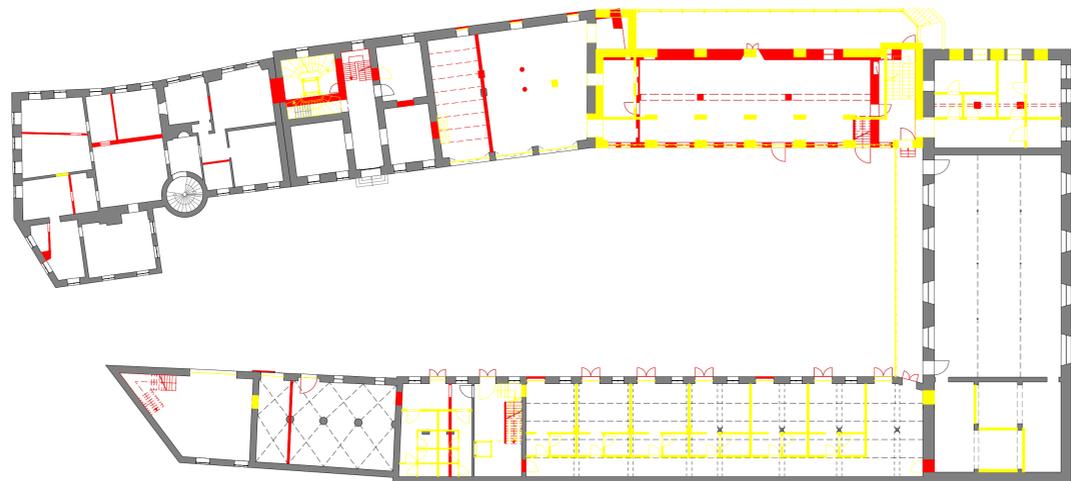
Umbaumaßnahmen in Erdgeschoß bzw. Beletage (rot: Abriß, Gelb: Neubauten)

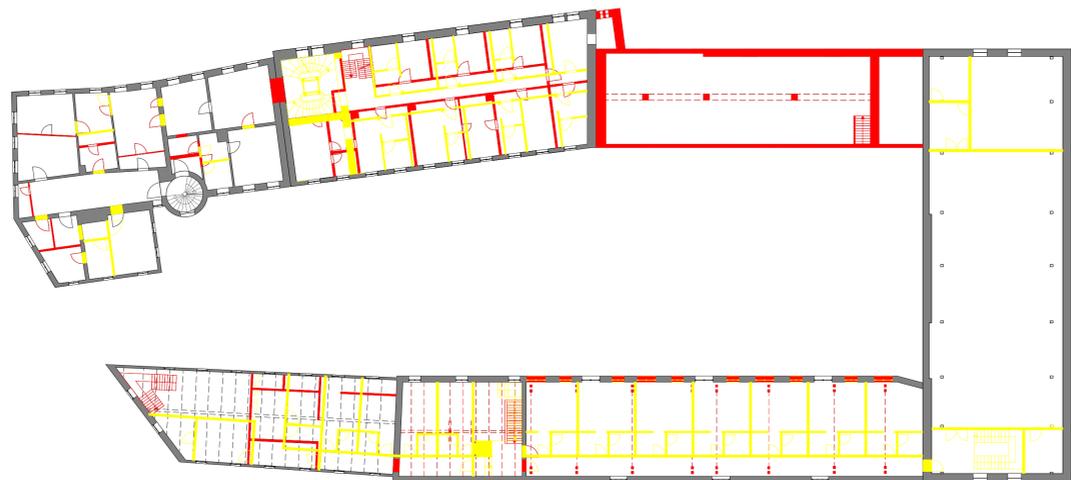
Umbaumaßnahmen im Obergeschoß (rot: Abriß, Gelb: Neubauten)

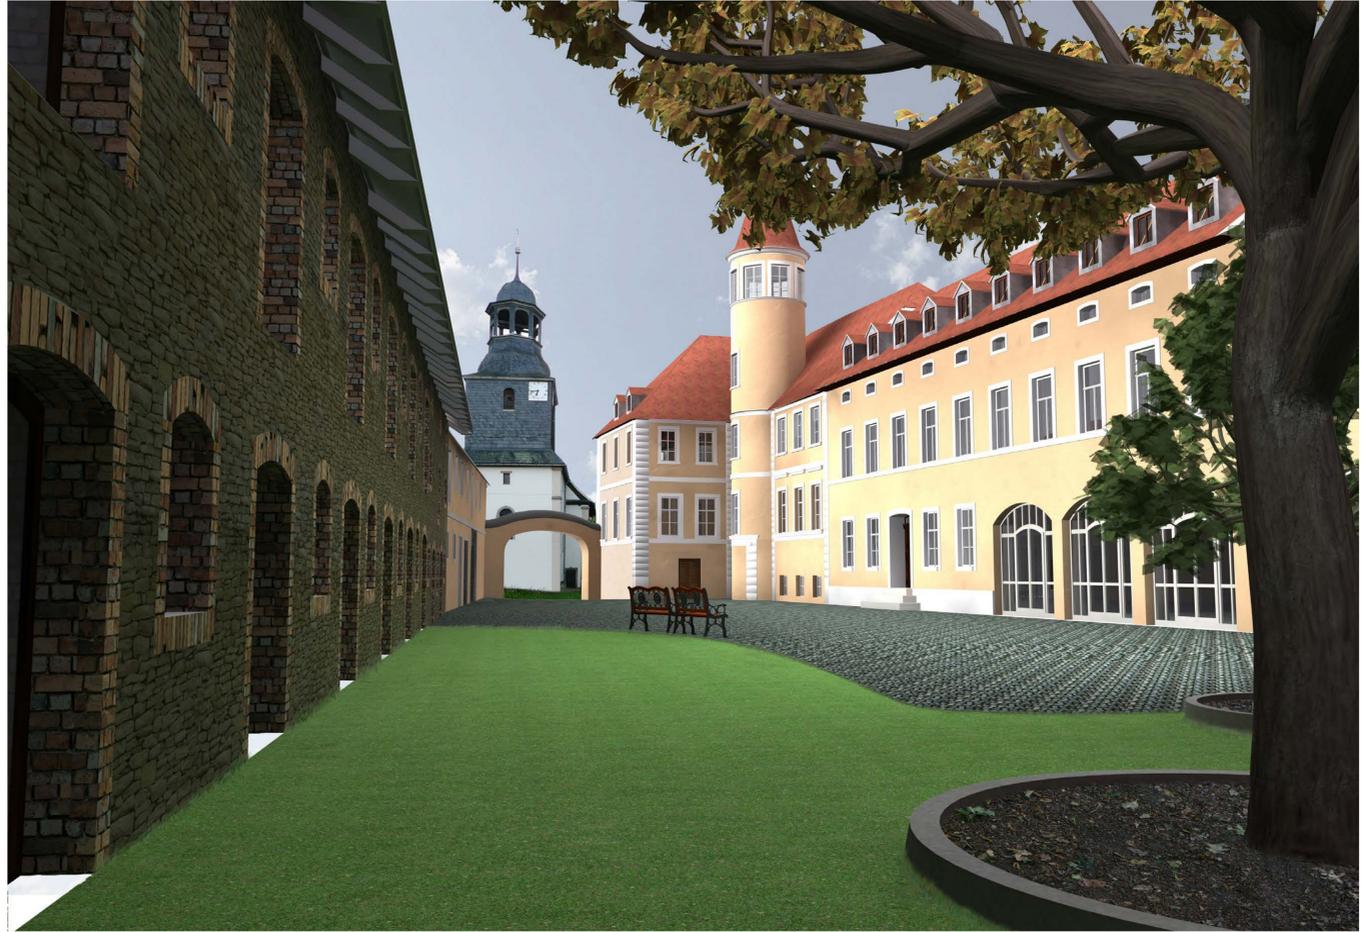
- 1 - Ansicht des Innenhofes in seinem restaurierten Zustand. Der Turm erhält eine neue Bekrönung mit einem Belvedere an seiner Spitze. Der Hof wird weitgehend gepflastert und erhält lediglich vor den Gästezimmern im Erdgeschoß des einstmaligen Schweinestalls eine Rasenfläche. Zwischen Schloß und Pferdestall wird der einst hier bestandene Torbogen wiedererrichtet und gibt dem Hof einen neuen westlichen Abschluß.

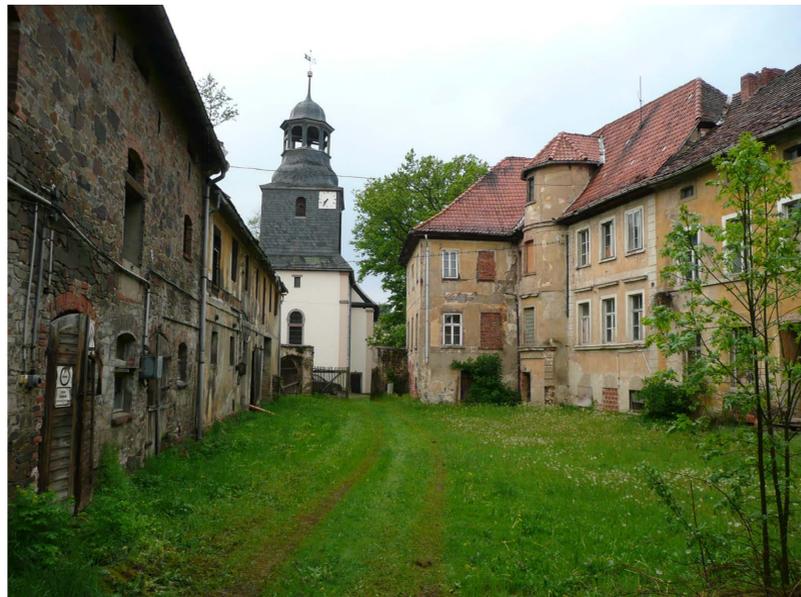
- 2 - Schweinestall, Pferdestall, Dorfkirche, Schloß und Verwaltergebäude (v.l.n.r.) in ihrem gegenwärtigen Zustand.
- 3 - Anbau am Herrenhaus aus dem siebzehnten oder achtzehnten Jahrhundert. Rechts der Wendelstein. Erkennbar ist hier die durch den Verlust des Verputzes freigelegte Holzfachwerkstruktur im oberen, die Bruchsteinmauer im unteren Bereich.

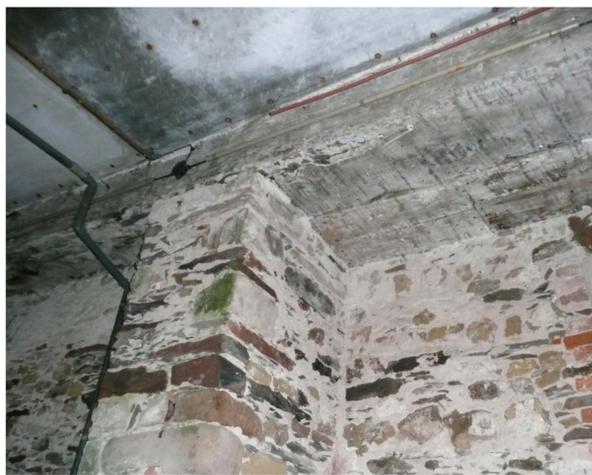
- 4 - Offenliegender Holzbalken im Erdgeschoß des Schlosses. Hierbei handelt es sich um einen Teil der die gesamte Mittelachse des Gebäudes durchlaufenden Stützkonstruktion aus Pfeilern, Wänden und massiven Holzträgern, auf denen die Fußbodenbalken des im Kern zweischiffigen Bauwerkes aufliegen.

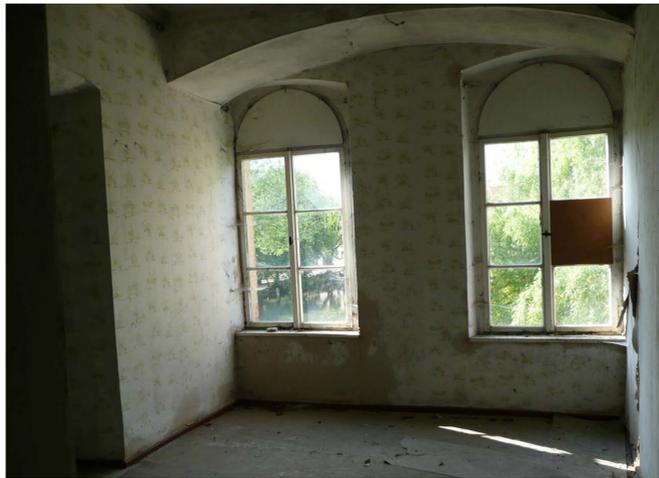
1 & 2 - Großer Saal - Bild 1 stellt eine denkbare Neuausstattung dieses größten Raumes des Schlosses dar, während Bild 2 seinen gegenwärtigen Zustand dokumentiert. Eine Renovierung muß in jedem Falle die Entfernung der nachträglich eingefügten Trennwände umfassen, um dem Raum wieder eine Beleuchtung durch Tageslicht zu ermöglichen. Darüber hinaus empfiehlt sich eine besonders erlesene Ausstattung mit Täfelungen, Seidentapeten und Leuchten, um dem Raum seine Rolle als der „Guten Stube“ des Schlosses wiederzugeben.

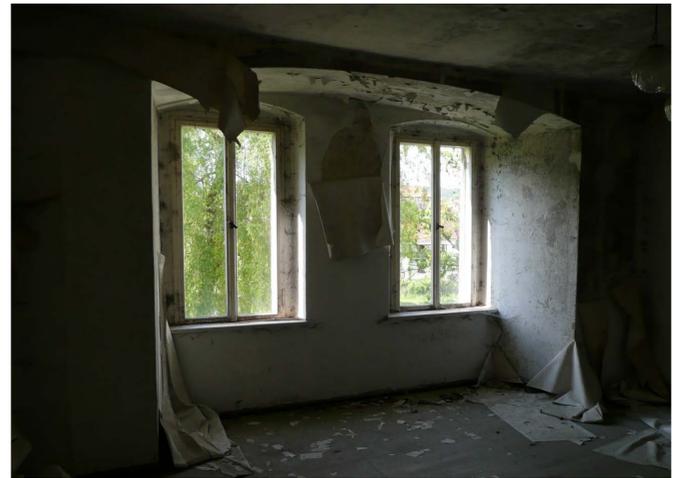
3 & 4 - Ecksalon des Schlosses - 3 dokumentiert den gegenwärtigen Zustand, 4 stellt die mögliche Umgestaltung zum „grünen Salon“, einem Gesellschaftszimmer klassischer Ausstattung dar. Wohl durch das in diesem Bereich vergleichsweise gut erhaltene Dach ist hier weniger Wasser ins Innere des Schlosses eingedrungen und hat dementsprechend weniger schwere Schäden am Gebäude angerichtet. Hier kann weitgehend auf die historische Bausubstanz zurückgegriffen werden, die lediglich durch neue Fenster, eine neue Wandverkleidung und einen neuen Fußbodenbelag ergänzt wird.

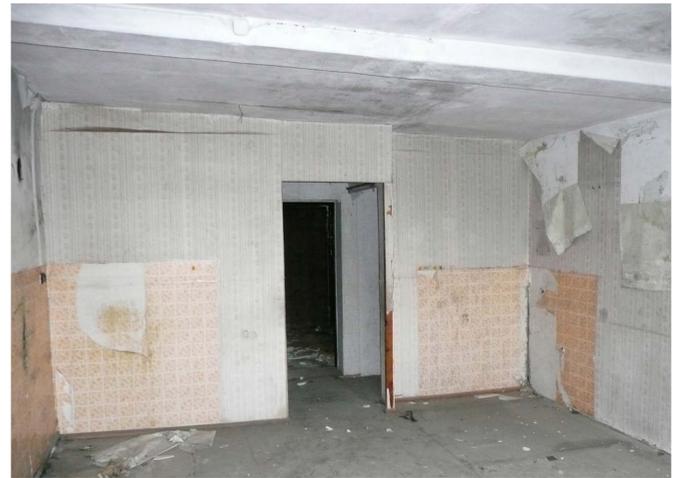
- 6 - Zustand der Decke im Obergeschoß des Schlosses. Anders als auch der Seeseite ist hier Jahrelang Regen eingedrungen und hat die Bausubstanz stark angegriffen.

Durch die Zweckfremdung und Verwahrlosung des Gebäudes während der Jahre des Sozialismus befindet sich das Gebäude gegenwärtig in einem mit leidenschaftlichen Zustand. Insbesondere durch die Undichtigkeit des Daches sind erhebliche Schäden an der Bausubstanz des Herrenhauses entstanden. Bis hinunter in das Erdgeschoß ist das Wasser eingesickert und hat zu einem allgemeinen Schwammbefall sowie an vielen Stellen für das Aufquellen oder Verrotten des Fachwerkes geführt. In vielen Bereichen des Gebäudes ist hierdurch auch der Fußboden instabil geworden, was insbesondere im Dachgeschoß zu einer akuten Einbrechgefahr führt. Weiters ist im Außenbereich an vielen Stellen der Putz abgeplatzt oder abgefallen, wodurch das Fachwerk oder der Naturstein offenliegt und er Witterung ausgesetzt ist. Ähnlich auch die Situation der Fenster, von denen viele nicht mehr schließen und der Witterung nichts mehr entgegenzusetzen haben. Hierdurch sind in vielen Bereichen des Bauwerkes bereits erhebliche Schäden an Bauelementen entstanden, deren Verlust auch kunsthistorisch höchst bedauerlich ist. So befinden sich in der Beletage einige aufwendige Parkettintarsien, die durch die Feuchtigkeit aufgequollen sind und vermutlich in ihrem Originalbestand nicht mehr zu retten sein werden. Besonders sinnfölig für den Umgang der DDR mit historischer Bausubstanz ist der heutige mehrmals Stummel vorhandene

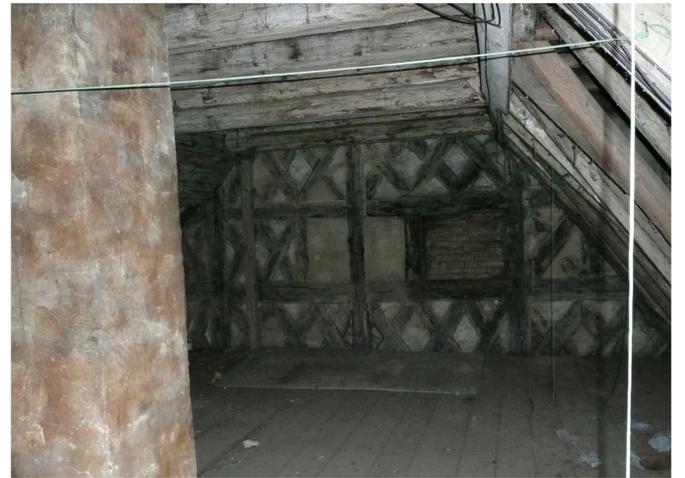
- 7 - Blick in den Dachstuhl. Im Hintergrund die Trennwand zum Gutswalterhaus. Hier liegt das ursprüngliche, mittelalterliche Fachwerk. Die enggestellten, rautenförmig angeordneten Hölzer deuten auf das fünfzehnte Jahrhundert als Erbauungszeit.

Das heute oberirdisch erkennbare Bauwerk ist ein zweischiffiges Fachwerkgebäude auf einem Erdgeschoß aus Bruchstein, das – betrachtet man die im Dachstuhl offenliegende Fachwerkstruktur – mit einiger Wahrscheinlichkeit auf das mittlere bis späte fünfzehnte Jahrhundert zu datieren ist. Das Bauwerk besitzt die Form eines leicht unregelmäßigen Rechtecks, dem auf einer der Langseiten ein Wendelstein vorgelagert ist. Auf seiner Längsachse ist das Rechteck durch Wände und Pfeiler getrennt, wodurch ein zweischiffiges Gebäude entsteht. Diese mittlere Trennung tritt besonders im später nicht barock überformten Untergeschoß zu Tage, wo ein mächtiger, fast meterdicker Holzbalken auf mehreren Pfeilern diese Achse erkennen lässt. Auf diesem ruhende Fachwerkwände der oberen Geschosse sowie die Balken, die die Fußböden tragen.

Hier über erreicht man wiederum über die Wendeltreppe des Wendelsteins das Dachgeschoß, welches bislang offensichtlich keinerlei Wohnnutzung besessen hat. Hier zeigt sich dem Betrachter ein beeindruckend großer historischer Dachstuhl, der an der Stirnseite hin zum Gebäude II ein spätgotisches Fachwerk erkennen lässt, welches vermutlich ursprünglich das gesamte Bauwerk prägte.

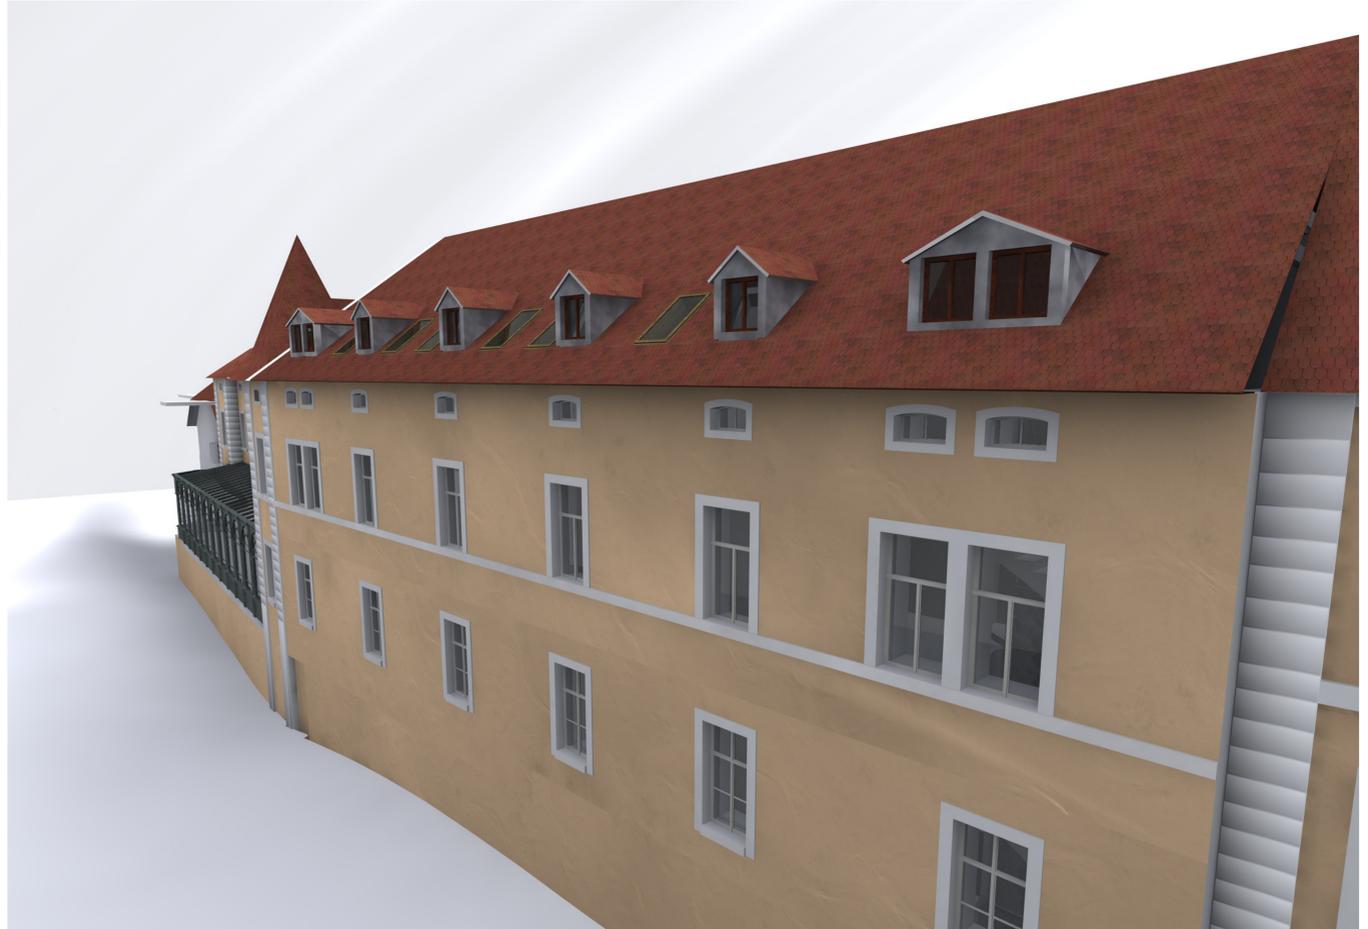
- 1 - Seeseitige Fassade des Verwaltergebäudes erneuert wurde der Putz und die Fenstereinfassungen. Überdies erhielt das Dach eine Reihe von Dachgauben und Fenstern, um den Dachstuhl für weitere Gästezimmer nutzen zu können. Hinter den Fenstern rechts im Bild befindet sich das neue Treppenhaus.
- 2 - Empfangszimmer im Erdgeschoß des Verwaltergebäudes. Links der Durchgang zur Bar, rechts jener zum Korridor.
- 3 - Zukünftiger Empfangsraum in seinem gegenwärtigen Zustand.
- 4 - Korridor mit Blick auf die Haupteingangstür. Links abgehend das Empfangszimmer mit Rezeption, rechts die Bibliothek. Sofern möglich, soll die Eingangstür restauriert und als Haupteingang zum Hotel genutzt werden.

Schlüssendlich wird man bei der Restauration und Nutzbarmachung dieses Gebäudes nicht umhinkommen, dieses bis auf die obengeschilderten, erhaltbaren Teile zu entkernen und einen völligen Neubau hinter historischer Fassade im alten Gewand zu errichten.

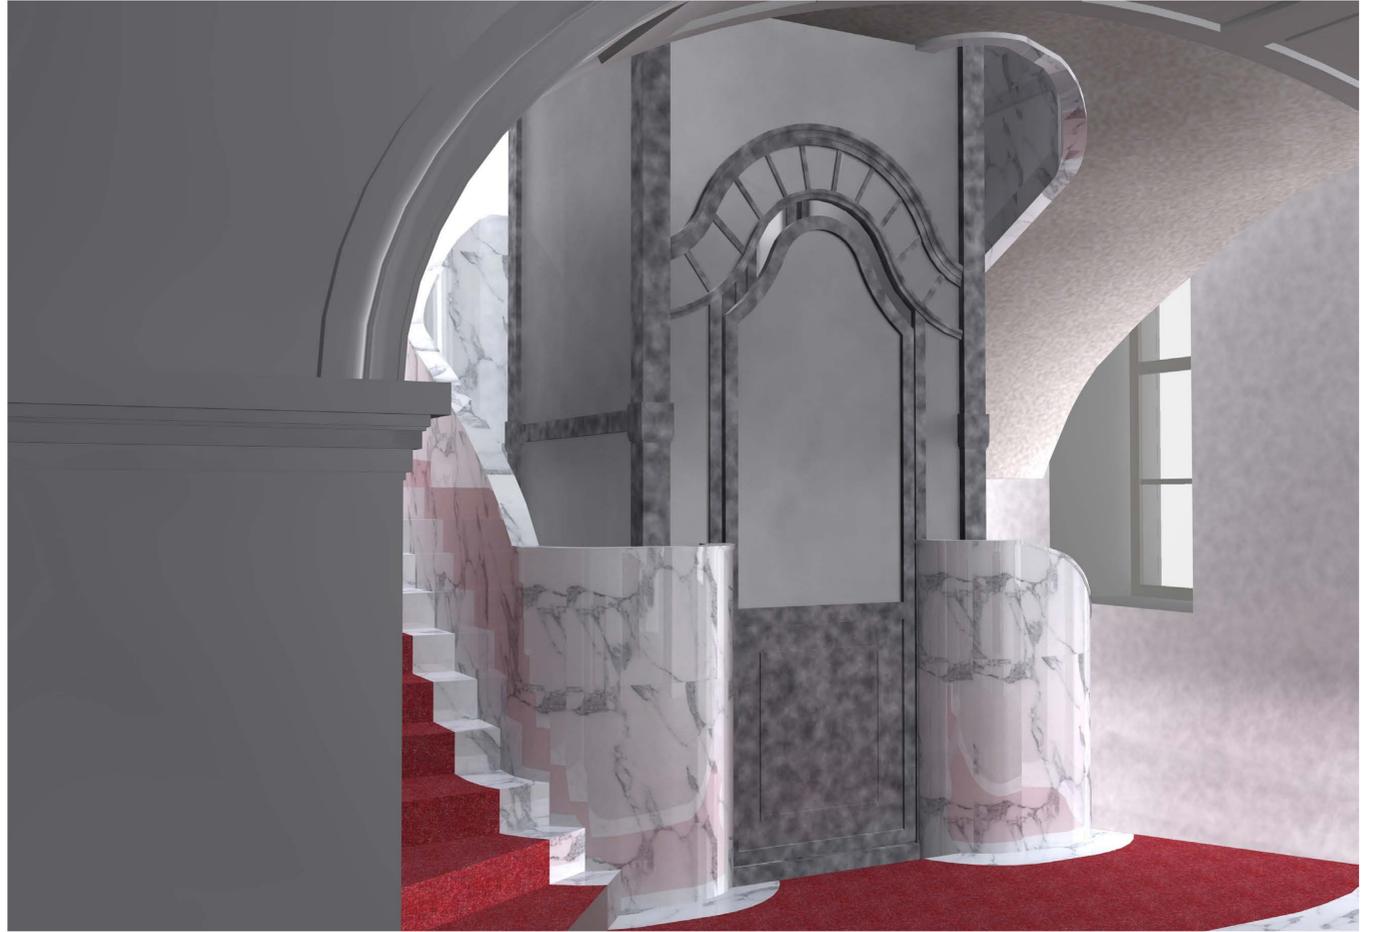
- 1 - Blick aus dem Korridor in das neu errichtete Treppenhaus
- 2 - Blick aus dem Treppenhaus in den Empfangsraum im Schloß. Links und rechts des neu errichteten Durchganges das freigelegte und hinter Glas sichtbar gemachte Mauerwerk der Trennwand zwischen Schloß und Verwaltergebäude.
- 3 - Ein Vorbild für den Fahrstuhl. Dieser Fahrstuhl in einem herrschaftlichen Mehrparteihaus in Wiesbaden aus der Jahrhundertwende ist typisch für die Zeit seiner Errichtung. Hier wurde das Praktische mit dem Ästhetischen verknüpft und zu einem stimmigen Ganzen verbunden. Eine Fähigkeit, die die Moderne leider höchst selten besitzt.
- 4 - Ein weiterer Blick aus dem Treppenhaus hinein in das Empfangszimmer des Schlosses. Auch hier wird der betont großzügige Charakter dieses Erschließungsweges einmal mehr ersichtlich.

Anders jedoch als im gegenwärtigen Bestand befindet sich das neuerbaute Haupttreppenhaus nicht in der Achse des Korridors, sondern nimmt den Platz eines seeseitig gelegenen Raumes sowie der jetzigen Kellertreppe zum Schloß ein. Diese Neudisposition bringt verschiedene Vorteile mit sich, die die Erschließung beider Gebäude, des Gutsverwaltergebäudes sowie des Schlosses bedeutend erleichtern. Durch die Verlegung des Treppenhauses an die Schnittstelle zwischen beiden Bauten lässt sich nicht nur eine großzügige Treppensituation schaffen, die beide Gebäude erschließt, es lässt sich vor allem das Problem der stark unterschiedlichen und divergierenden Fußbodenniveaus elegant überspielen. In dem die Anzahl der Stufen der um ein quadratisches Treppenauger herumgeführten Treppenläufe variiert, lässt sich das Bild eines gleichmäßigen Treppenhauses mit gleichbleibenden Bestandteilen erzeugen, obwohl dieses tatsächlich nicht der Fall ist. Abgerundet wird dieser gewollte Effekt noch durch einen in das Treppenauger eingestellten offenen Fahrstuhl, der Vorbildern aus der Zeit um 1900 folgt. Dieser Fahrstuhl verkehrt in einem Schacht, der aus stählernen Traglelementen sowie einer Milchglasverkleidung besteht. Durch diese opake Verkleidung erhält zwar auch der der Fensterseite abgewandte Treppenlauf genug Licht, doch sind die Höhenunterschiede der Etagen auf diese Weise nicht ohne Weiteres erkennbar. Hinzu kommt eine deutlich nostalgischere Anmutung des Treppenhauses, als dies der Fall wäre, handelte es sich um einen modern gestalteten Glaslift. Passend zu seiner klassischen Gestaltung öffnet sich das Treppenhaus mit großen, raumgreifenden Bögen zum Korridor des Gutsverwalterhauses sowie durch etwas kleiner dimensionierte überwölbte Durchgänge hin zum Schloß. Letztere erhalten eine besondere Prägung dadurch, dass hinter Kristallglas die durchbrochenen Brandwände des Schlosses sowie des Verwalterhauses sichtbar gemacht werden. Verbunden mit einer dezenten Lichtinszenierung dokumentiert dieses nicht allein den Umbau des Gebäudes bzw. den Eingriff in die historische Bausubstanz, sondern es spielt – durchaus nicht frei von einem gewissen Augenzwinkern – mit der Neigung gegenwärtiger Architekten, wo immer es möglich ist, sogenannte Zeitfenster an und in historischen Gebäuden sichtbar zu machen. In den meisten Fällen manifestiert sich diese Neigung in fehlendem Fassadenputz oder teilweise herausgerissenen Raumtäfelungen. Hier soll jedoch bewusst ein Zeitfenster im eigentlichen Sinne aufgestoßen werden – in fast reliquien gleicher Inszenierung hinter geschliffenem Kristallglas bei mystischer Beleuchtung. Der Effekt wirkt um so stärker dadurch, als dass sich schloßseitig unmittelbar die feierlich wirkenden Empfangsräume anschließen, also ein besonders starker Kontrast zwischen dem archaisch wirkenden Mauerwerk und der heiteren Gestalt der folgenden Räumlichkeiten betont wird.

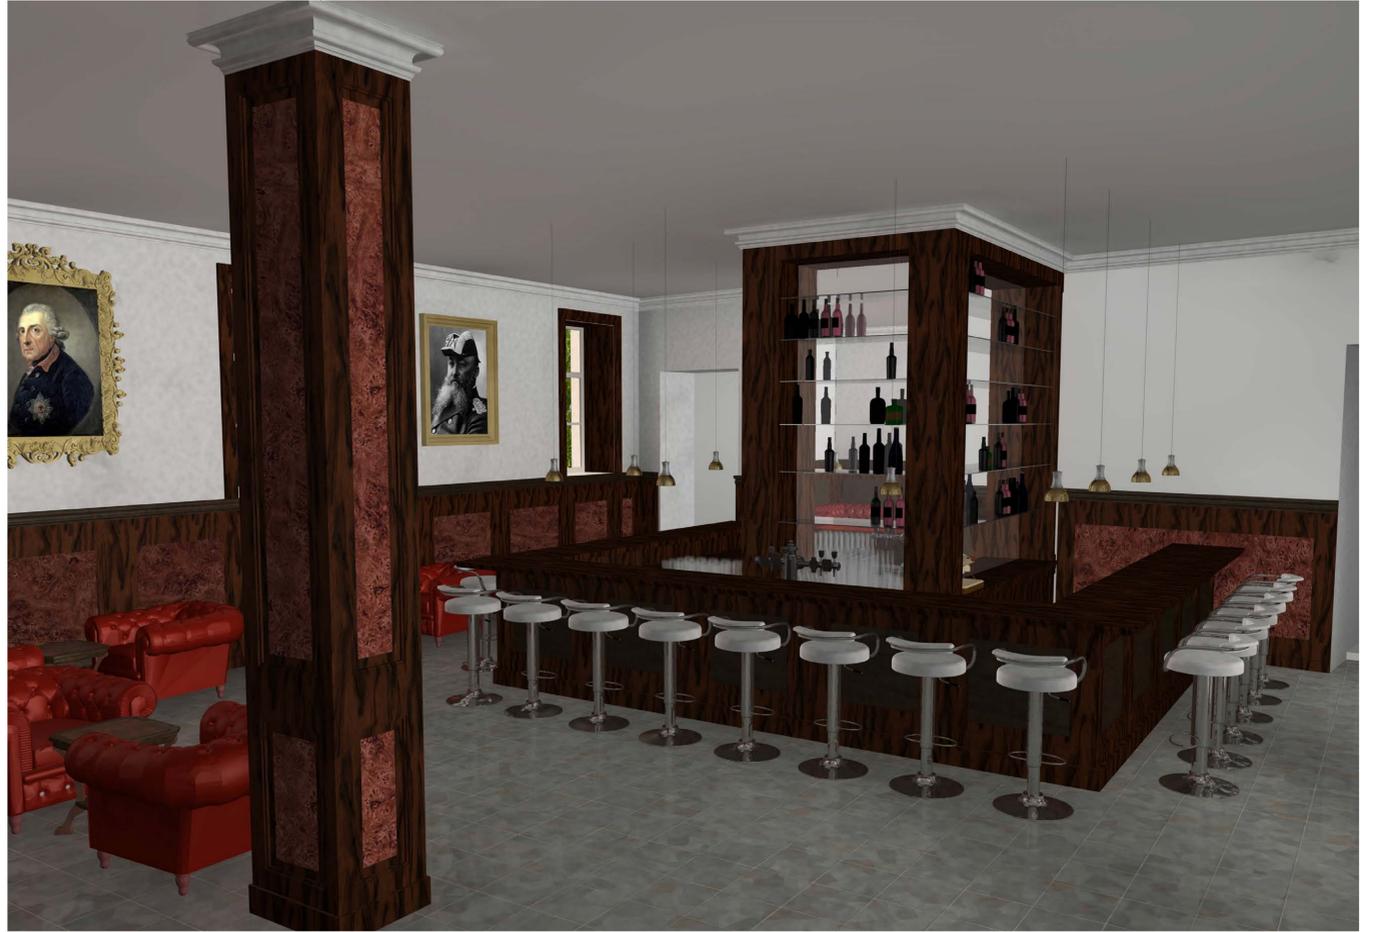
- 1 - Gestaltungsmöglichkeit einer Bar im Bereich der derzeitigen Remise. Hinter dem in den Raum hineinragenden Regal, in welchem die Getränke für den Barbetrieb gelagert werden, befindet sich eine der beiden Stützen der Decke. Überdies gelangt man über eine seeseitig ausgerichtete Tür in den Innenraum dieser Regale hinein und kann von diesem aus den Anrichtebereich des Hauses III erreichen.

Den größten Raum des Gebäudes schließlich bildet die sich im Erdgeschoß and den Empfangsraum anschließende Bar, die den gesamten Bereich der einstmaligen Remise einnimmt. Die bisherigen Torbögen wurden hierfür mit Verglasungen versehen, die sich im Sommer öffnen lassen und die Erweiterung des Barbereiches in den Hof hinein ermöglichen. Die eigentliche Bar ragt als Monolith in den Raum hinein und bietet an einem dreiseitigen Tresen einer großen Anzahl von Gästen Gelegenheit, sich nach einem von Seminaren geprägten Tag bei einem oder mehreren Getränken zu entspannen, die in einem rückseitig verspiegelten Regal hinter der Bar stehen.

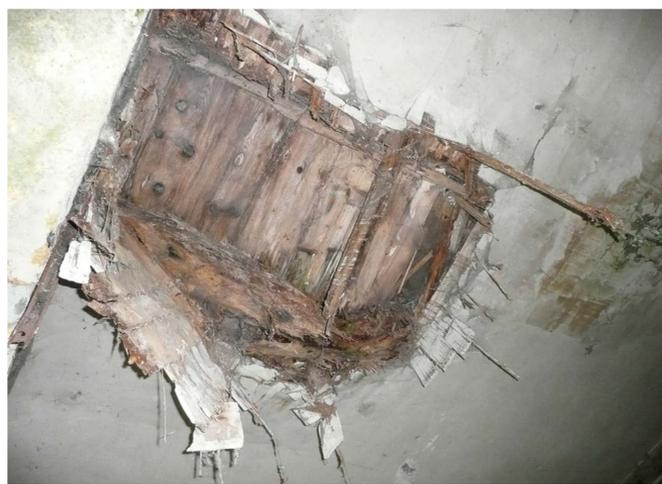
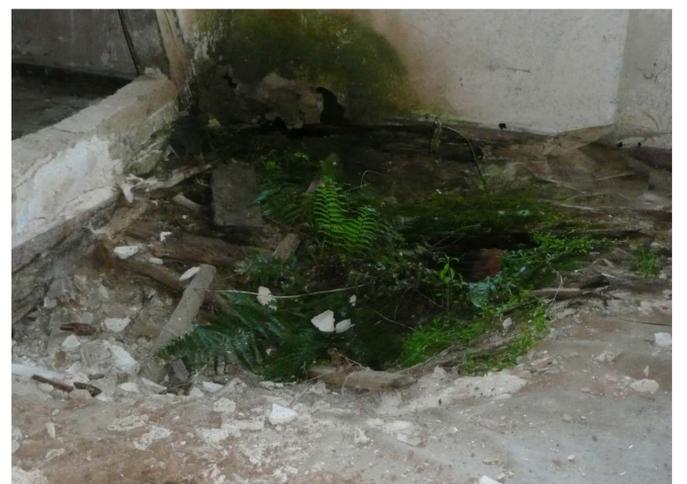
- 6 - Schäden an der Decke der Remise durch einsickerndes Wasser.
- 7 - Selbe Schadstelle wie 6, hier im ersten Stock.

Insgesamt befindet sich auch dieses Gebäude in einem sehr schlechten Zustand, was ursächlich auf das völlig undichte Dach zurückzuführen ist. Ganze Bereiche sind völlig abgedeckt und der Regen fällt ungehindert auf die Holzfußböden, die in weiten Teilen des Bauwerkes nicht mehr betretbar sind. Im Bereich über der Remise besteht für das gesamte Gemäuer abgesehen von den massiven steinernen Außenmauern akute Einsturzgefahr. Besonders sinnfällig wird der Zustand des Gebäudes, seine Eroberung durch die Natur an einem im ersten Stockwerk aus dem Holzfußboden wachsenden Farn, unter dem sich der durchrotte Holzbohlenfußboden zur Remise hin auflutet.

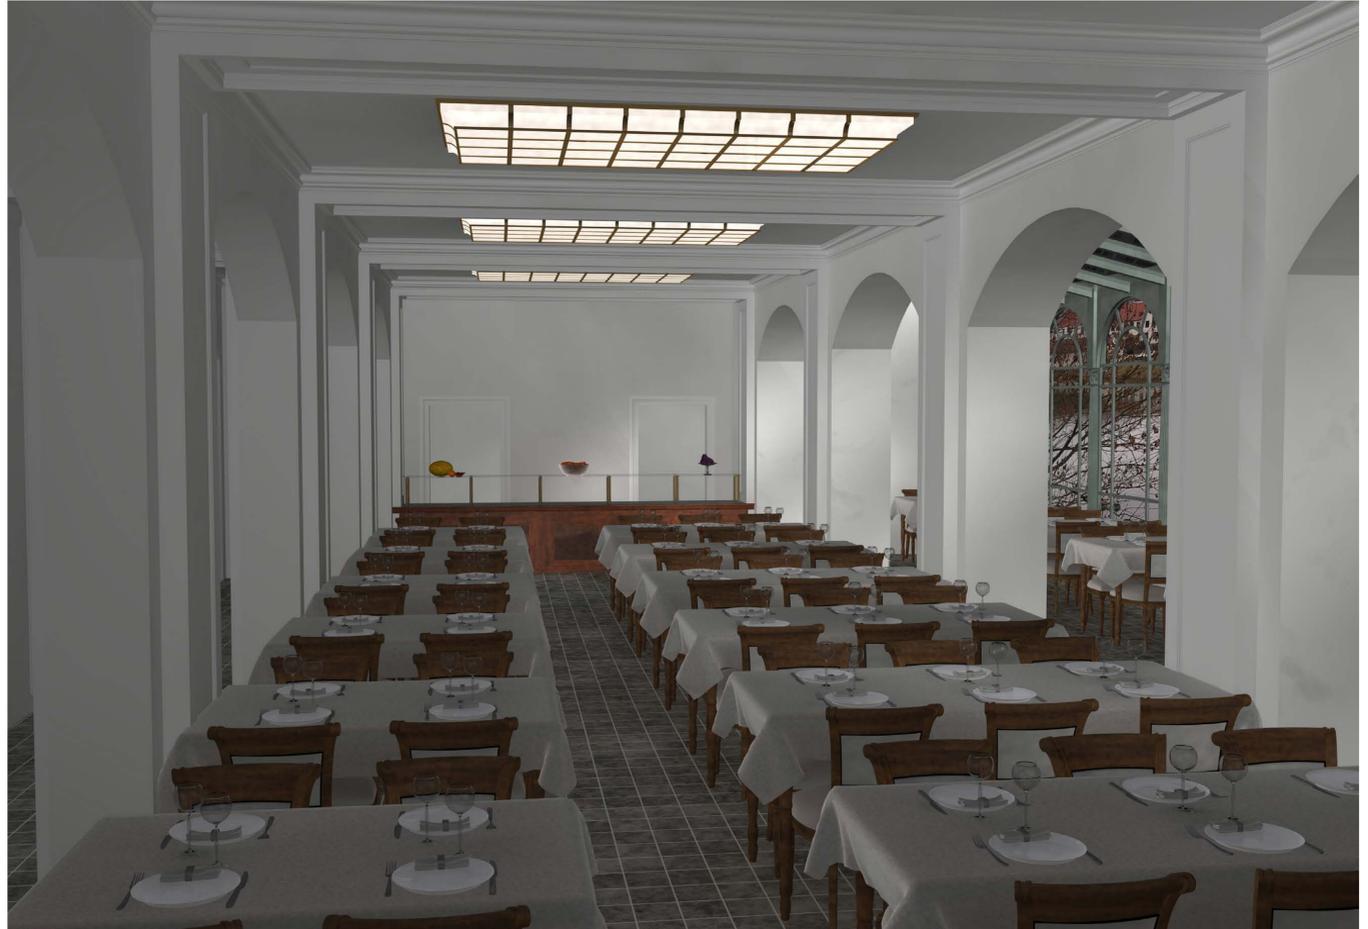
- 1- Blick in den Speisesaal des neu errichteten Gebäudes III in Richtung des Buffets
- 2- Weltsaal des Auswärtigen Amtes in Berlin von Hans Kollhoff. Die Gestaltung, dieses Raumes in seiner ebenso schlichten wie klassischen Eleganz war eines der Vorbilder für den neu entstandenen Speisesaal - wenn auch in weit kleinerer Dimension und anderer Materialität
- 3- Ebenfalls aus dem Büro Kollhoff stammt das hier abgebildete Speisezimmer der Villa Geri in Berlin. Vor allem das Mobiliar diente hier als Vorbild, die Gestaltung des Raumes und die vieler anderer dieses Architekten als Leitfaden für weite Teile der Innenausstattung von Lausnitz dienen.
- 4- Hofansicht des gegenwärtigen Gebäudes an der Stelle des Neubaus.
- 5- Seeseitige Ansicht des selben Traktes.
- 6- Derzeitiger Zustand des Innenraumes. Der gezeigte Raum nimmt in etwa die Fläche des Speisesaals ohne den Wintergarten ein.

Schließlich sei ein Blick in das Innere des Gebäudes geworfen. Durch den obengeschilderten Durchgang gelangt der Besucher in einen mehrschiffigen großen Speisesaal, der sowohl als Frühstücksraum als auch als das eigentliche Restaurant des Hotels dient. Dem Barbereich des Gebäudes II zu gelegen ist ein Anrichterraum, über den auch der Bereich hinter der Bar erschlossen wird. Hier befindet sich ein Speiseaufzug und eine kleine Treppe, die zu den im Keller geschoß liegenden Küchen und Vorratsräumen führen. Diesem Anrichterraum vorgelagert ist eine Raumbreite einnehmendes Buffet, das von hier aus von den Bediensteten beschickt werden kann. Es ist insbesondere für das Frühstücksbuffet bestimmt. Diesem gegenüber liegt auf der entgegengesetzten Seite des Saales ein kleiner Bühnenraum, in dem sich ein Flügel befindet, auf dem Konzerte sowie Begleitmusik während der Speisen gespielt werden können. Gleich den Seitenschiffen einer Basilika sind dem eigentlichen Speisesaal weitere Raumteile angegliedert. Hofseitig befindet sich ein schmaleres „Seitenschiff“, welches der Passage der Gäste an den Restaurantbesuchern vorbeiziehen die weiteren Gebäudeteile dient, ohne, dass sie sich durch die Tischreihen hindurchdrängen müssten. Für besonders große Veranstaltungen im Sommer können auch hier die großen Glastüren zum Innenhof geöffnet werden und der Restaurantbereich in diesen hinein erweitert werden.

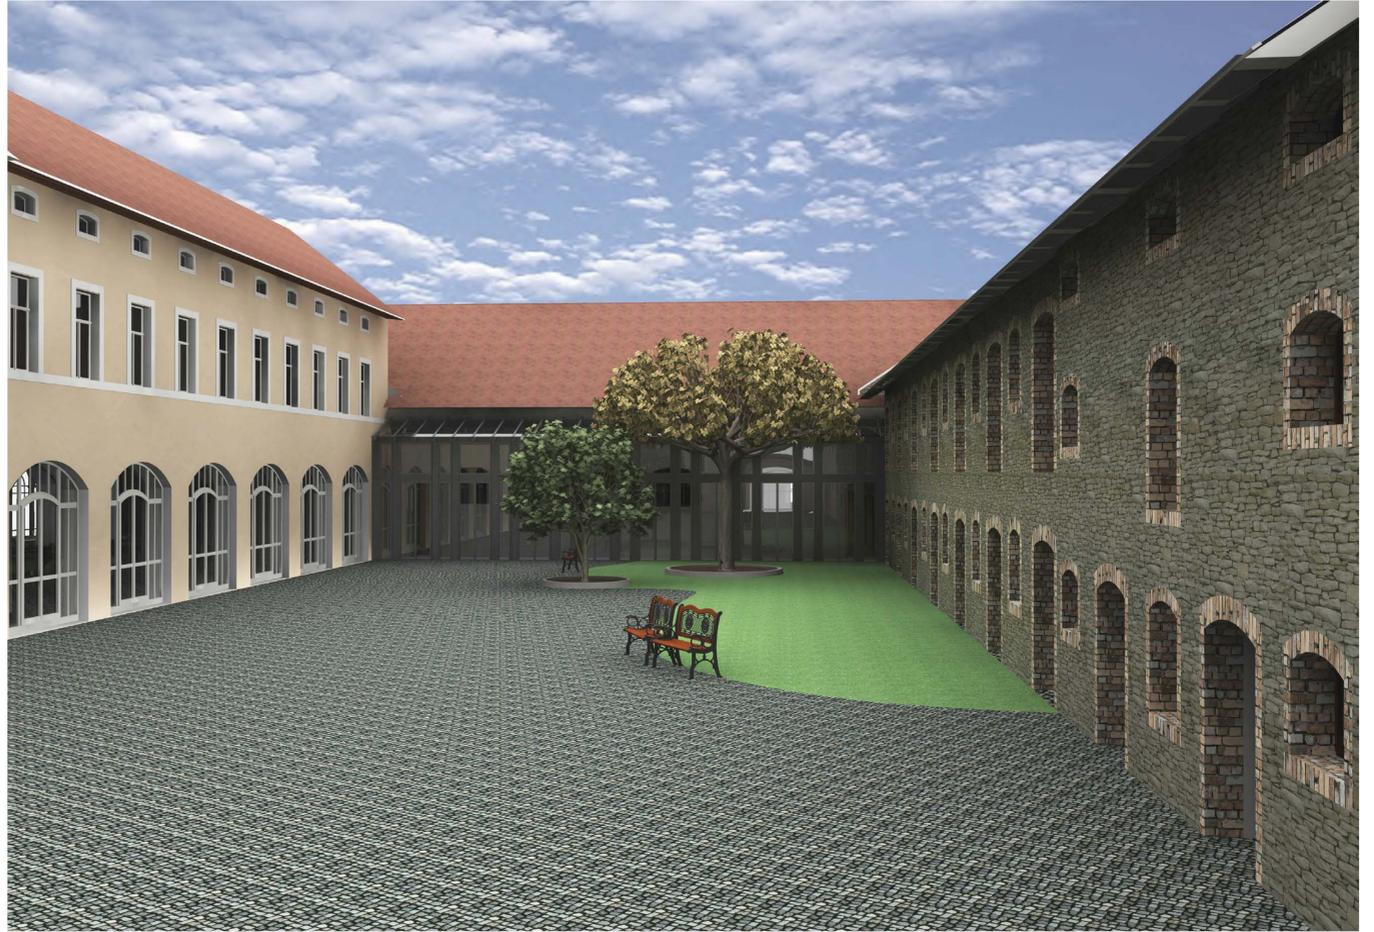
- 1 - Blick über den Innenhof auf das Scheunengebäude nach seiner Umgestaltung.
- 2 - Gegenwärtiger Zustand des selben Gebäudes.
- 3 - Seeseitige Fassade der Scheune.
- 4 - Bauschäden im Winkel zum Gebäude V.
- 5 - Ansicht des Gebäudes von Osten her.
- 6 - Datumskartusche - 1762

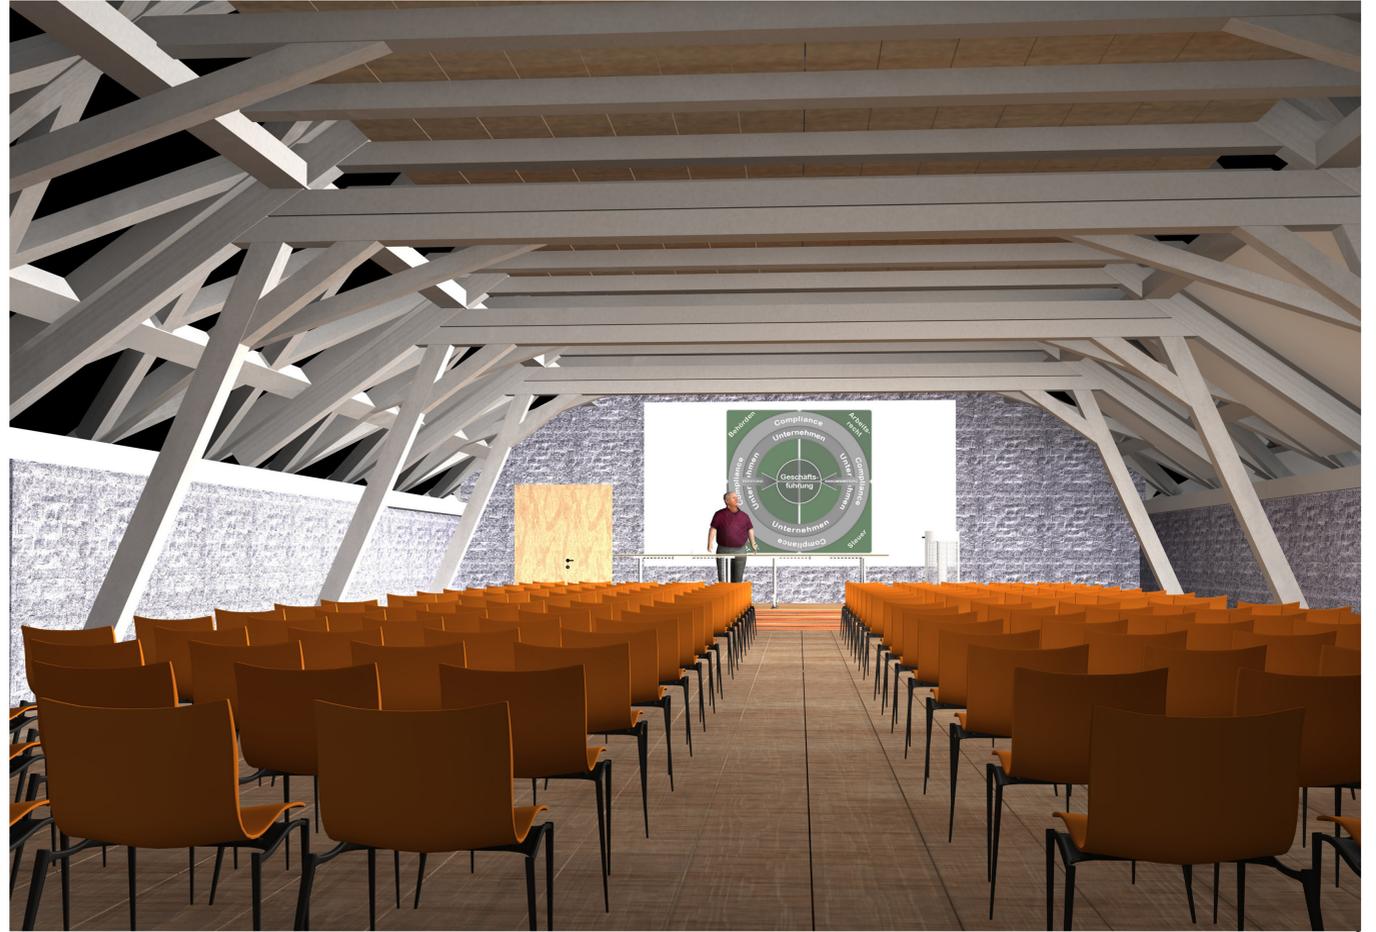
- 1 - Großer Tagungssaal im Obergeschoß des Gebäudes. Das bestehende Balkenwerk wird, sofern dies sein Erhaltungszustand zuläßt, in situ belassen und lediglich mit einer dünnen Kalkfarbe überzogen. Auf der im Bild rechten Seite befinden sich großformatige Atelierfenster, die den Raum mit Tageslicht versorgen.
- 2 - Momentaner Zustand des selben Raumes. Der hintere Raumteil wird im Rahmen der Umbaumaßnahmen abgetrennt und dient der Einrichtung weiterer, kleiner Tagungsräume. Abgesehen von Ausbesserungen im Bereich der Außenmauern und kleinerer Schäden am Gebälk kann dieser Raum weitgehend in seinem Ist-Zustand bewahrt werden.
- 3 - Sinnbildliche Darstellung der Trennwand aus verschieblichen Milchglas-elementen.
- 4 - Darstellung des südlichen Seminarraumes im Erdgeschoß.

Dieses Obergeschoß wird zum größten Teil von einem sehr großen Saal eingenommen, der bis fast unter den Dachfirst reicht. Hier liegt das historische Gebälk offen und verleiht dem Raum einen fast sakralen Charakter. Um eine ausreichende Beleuchtung dieses für große Tagungen oder auch Feste bestimmten Saals zu ermöglichen, wurden auf der Ostseite große Atelierfenster in das Dach eingelassen, die den bislang dunklen Raum in ein diffuses Licht tauchen. Auch hier wurde bewusst der rustikale Charme des ursprünglichen Heuspeichers beibehalten und nur durch kleinere Eingriffe beeinflusst. So wurde zwischen dem Saal und einem seeseitig gelegenen Bereich über den Sanitäreinrichtungen des Erdgeschosses eine Trennwand eingefügt, die die Einrichtung weiterer kleiner Tagungsräume in diesem Bereich ermöglichte. Insbesondere erhalten wurde der Bohlenfußboden, der dem Raum gemeinsam mit den rauen Balken des Dachstuhls einen unverwechselbaren Charme verleiht.

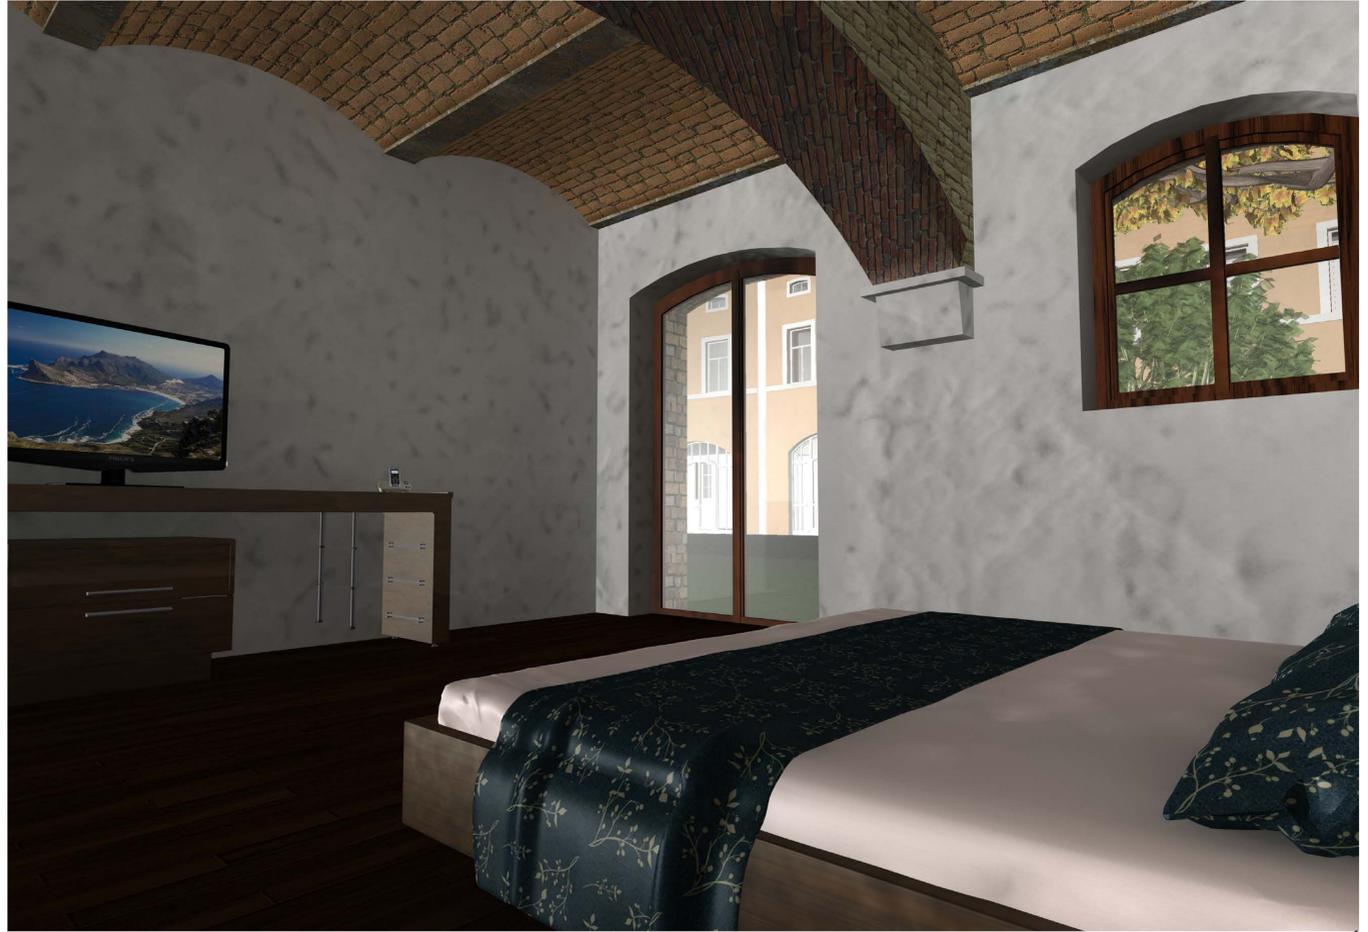
- 1 - Beispielhafte Darstellung eines Zimmers im Erdgeschoß des Gebäudes. Hier wird die Verknüpfung von Alt und Neu besonders deutlich, da eine moderne Zimmereinrichtung mit den Relikten der vormaligen Nutzung als Stall kontrastiert und gleichwohl ein harmonisches Ganzes bildet.
- 2 - Hofseitige Ansicht des Stallgebäudes in seinem jetzigen Zustand.
- 3 - Straßenseitige Ansicht des Gebäudes.
- 4 - Blick in den Dachstuhl.
- 5 - Relikte der einstigen Nutzung als Schweinestall im Erdgeschoß.
- 6 - Straßenseitige Außenwand sowie preußisches Stichkappengewölbe.

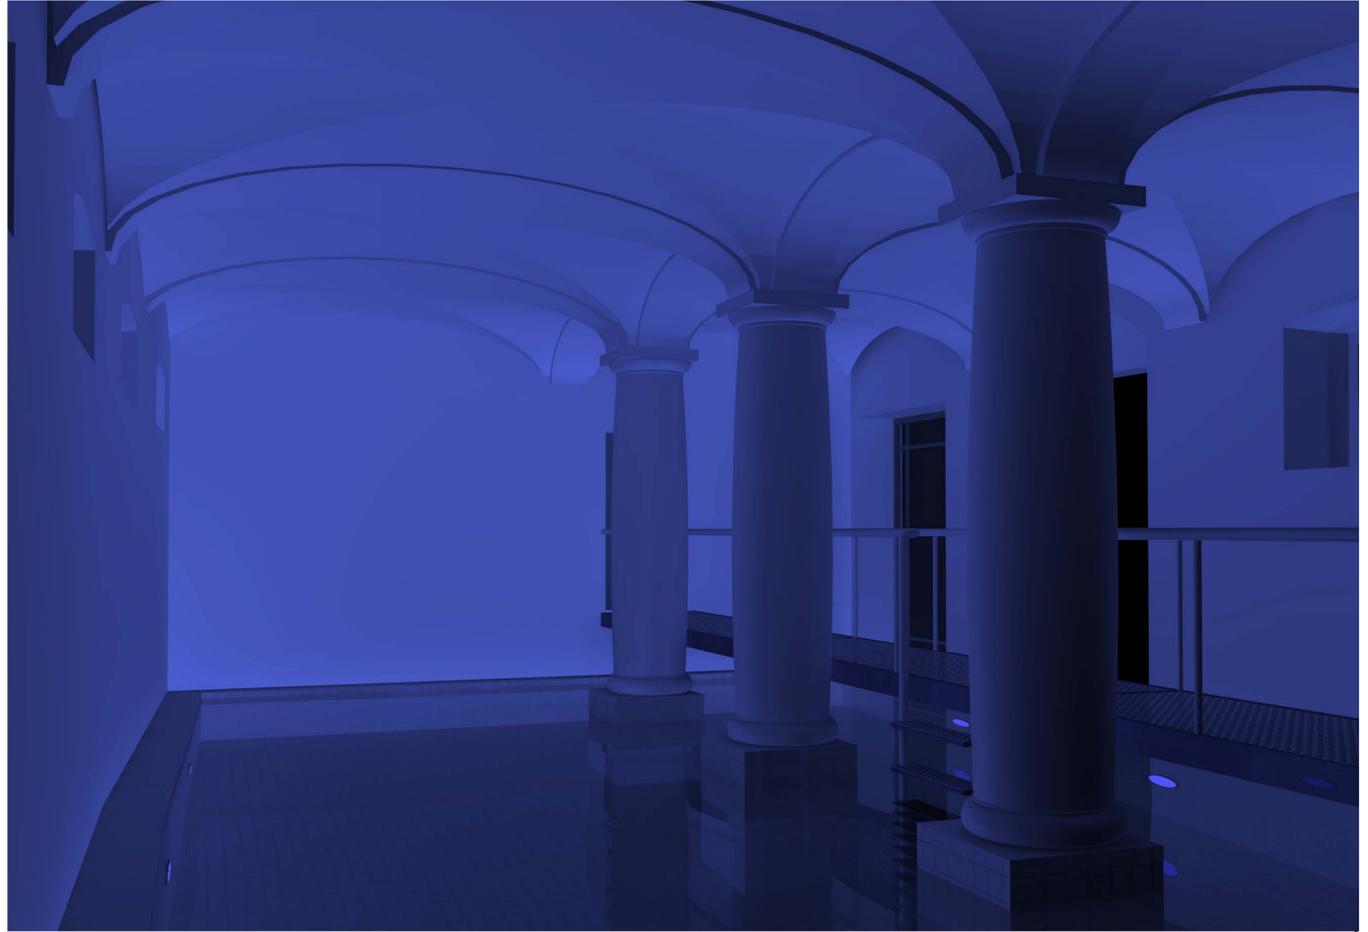
- 1 - Poolbereich im einstmaligen Pferdestall. Die toskanischen Säulen werden auf Pfeiler gestellt, die sich inmitten des Pools befinden. Dieser, ja der gesamte Raum wird durch unter dem Wasser befindliche, in Blautönen leuchtende Scheinwerfer illuminiert, was ihm einen ebenso mystischen wie entspannenden Charakter verleiht. Quer durch den Raum verläuft ein Steg aus Edelstahl, der den Umkleibereich (im Rücken des Betrachters) mit dem Spabereich (hinter der rückwärtigen Wand) verbindet. An diesen angebracht ist auch die Badeleiter, die den Zugang zum Pool ermöglicht.
- 2 - Hofseitige Ansicht des Gebäudes in seinem jetzigen Zustand.
- 3 - Der Pferdestall in seinem jetzigen Zustand.
- 4 - Außenansicht aus Richtung der Dorfkirche.
- 5 - Blick in das Obergeschoß.
- 6 - Photo vom Erdgeschoß - Hier befand sich einst der Hundezwinger, hier wird sich dereinst der Spabereich befinden.
