# Lausnitz

## Wiedergeburt eines herrschaftlichen Landsitzes

# Darstellung des Bestandes und der Umbaumaßnahmen sowie der entwurflichen Herangehensweise

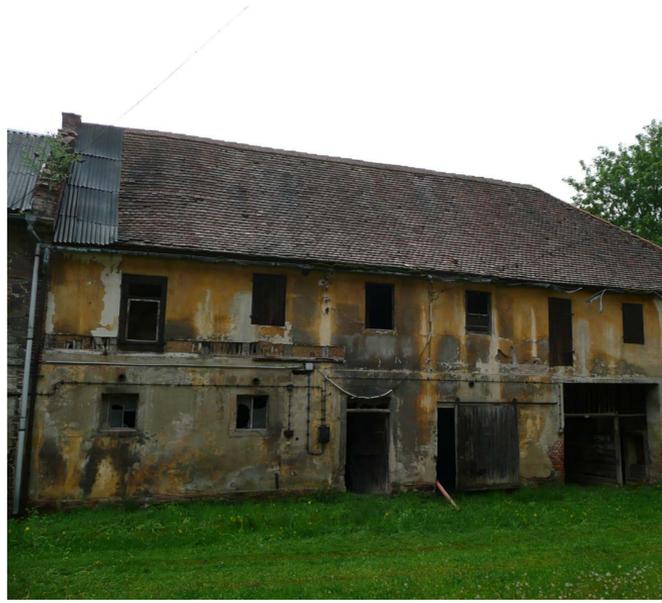
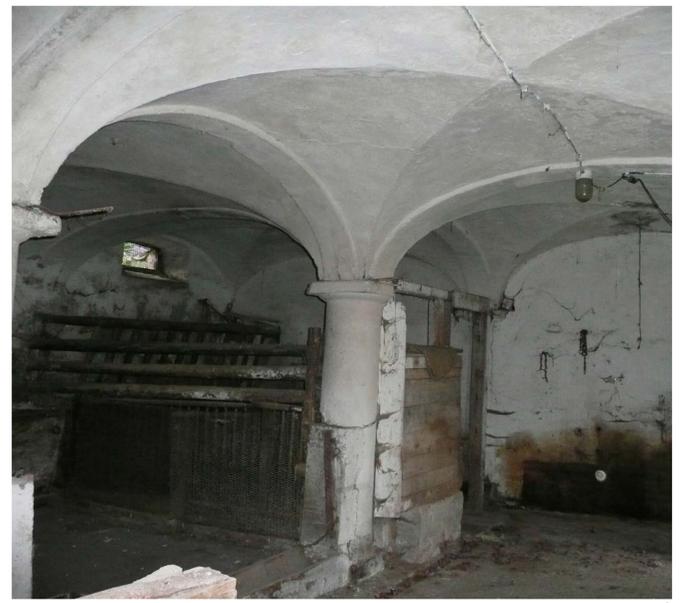
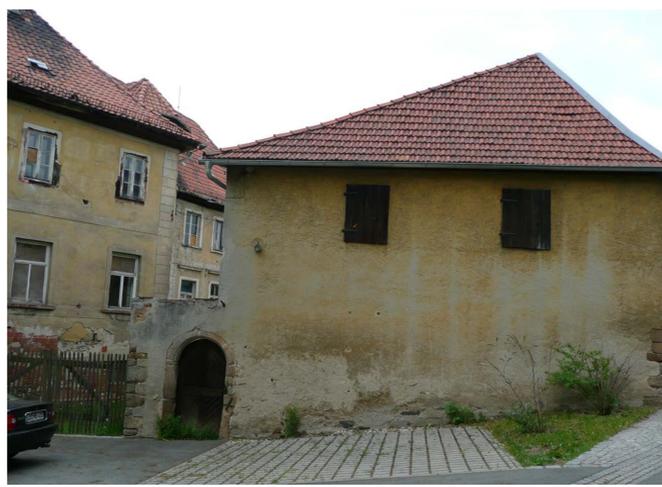
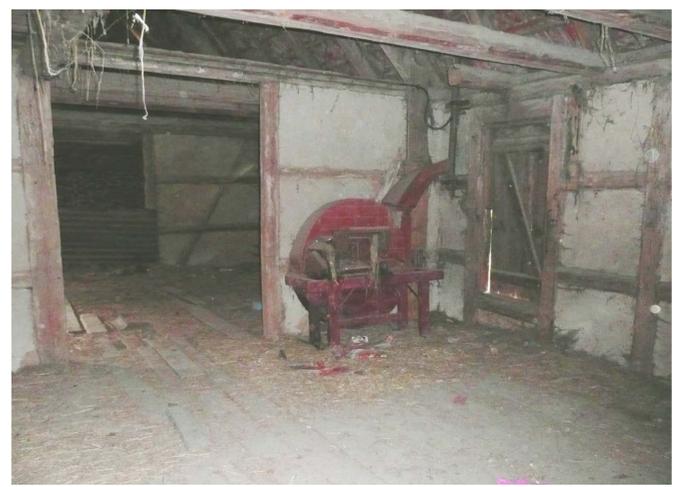
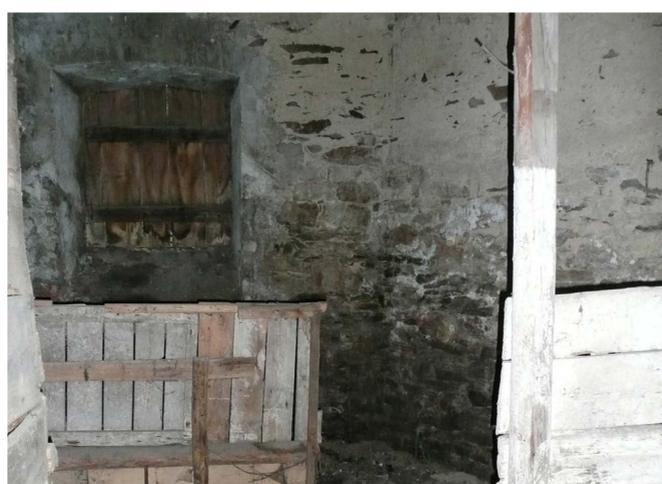
- 1 - Poolbereich im einstmaligen Pferdestall. Die toskanischen Säulen werden auf Pfeiler gestellt, die sich inmitten des Pools befinden. Dieser, ja der gesamte Raum wird durch unter dem Wasser befindliche, in Blautönen leuchtende Scheinwerfer illuminiert, was ihm einen ebenso mystischen wie entspannenden Charakter verleiht. Quer durch den Raum verläuft ein Steg aus Edelstahl, der den Umkleibereich (im Rücken des Betrachters) mit dem Spabereich (hinter der rückwärtigen Wand) verbindet. An diesen angebracht ist auch die Badeleiter, die den Zugang zum Pool ermöglicht.
- 2 - Hofseitige Ansicht des Gebäudes in seinem jetzigen Zustand.
- 3 - Der Pferdestall in seinem jetzigen Zustand.
- 4 - Außenansicht aus Richtung der Dorfkirche.
- 5 - Blick in das Obergeschoß.
- 6 - Photo vom Erdgeschoß - Hier befand sich einst der Hundezwinger, hier wird sich dereinst der Spabereich befinden.
